豊前中学校 主要通学路危険箇所

通学路危険箇所一覧

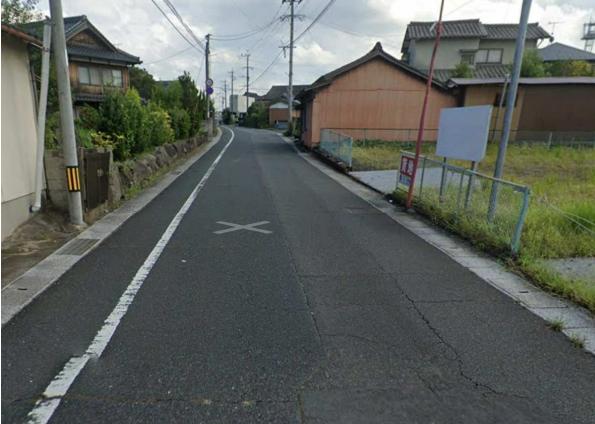
番号	①	学校名	豊前中	道路種別	市道
所在地					
吉木22号線創価学会そばの交差点 ~ 吉木23号線との交差点					
現地写真	通学路の状況

<p>【通学部会】 センターラインのない狭い道路で、歩道がなく、通学する生徒が自動車や自転車と並走しての通学となる。</p> <p>要望</p> <p>グリーンベルトの設置 ポールの設置</p> <p>今後の対策</p> <p>【市建設課】 R8年度以降、学校再編の通学部会と検討し、対応予定。</p>				
備考

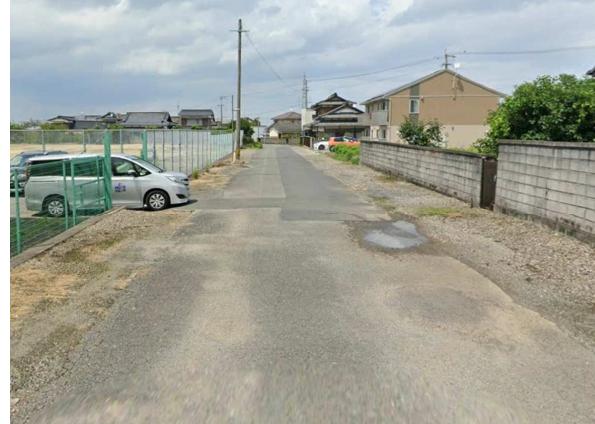
番号	②	学校名	豊前中	道路種別	市道
所在地					
【築上中部高校テニスコート跡地横】 市道 吉木23号線 吉木1179-3番地付近					
現地写真	通学路の状況

<p>【通学部会】 歩道がなく、通学する生徒が自動車や自転車と並走しての通学となる。</p> <p>要望</p> <p>歩道の設置</p> <p>今後の対策</p> <p>【市建設課】 R7年度詳細設計、R8年度歩道設置工事の予定。</p>				
備考

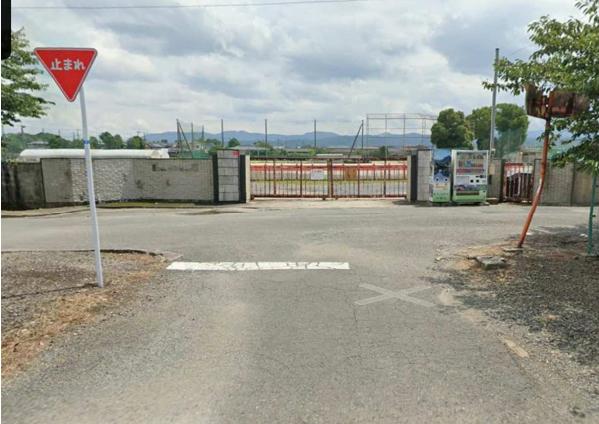
番号	③	学校名	豊前中	道路種別	市道
所在地					
【築上中部高校跡地正門】 市道 吉木23号線 吉木1167-1番地付近					
現地写真	通学路の状況

<p>【通学部会】 新中学校の正門前が交差点であり、生徒が集結することから横断歩道を設置して歩行者を優先させたい。</p> <p>要望</p> <p>横断歩道、停止線の設置</p> <p>今後の対策</p> <p>【豊前警察署】 道路管理者・教育委員会と協議中。</p>				
備考

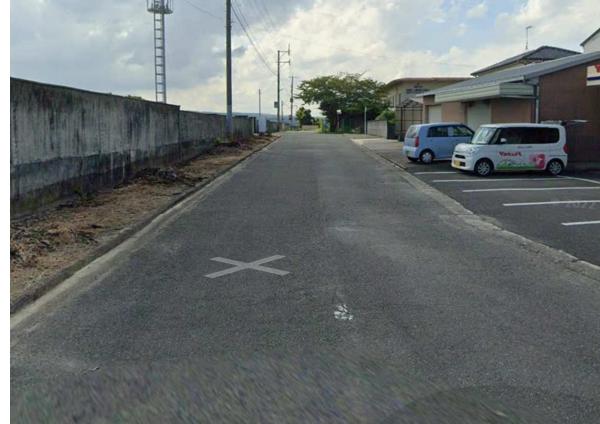
番号	④	学校名	豊前中	道路種別	市道
所在地					
【Yakult横】 市道 今市6号線 吉木1170-3番地付近					
現地写真	通学路の状況

<p>【通学部会】 歩道がなく、通学する生徒が自動車や自転車と並走しての通学となる。</p> <p>要望</p> <p>歩道の設置、ハンプの設置</p> <p>今後の対策</p> <p>【市建設課】 R7年度詳細設計、R8年度歩道設置工事の予定。</p>				
備考

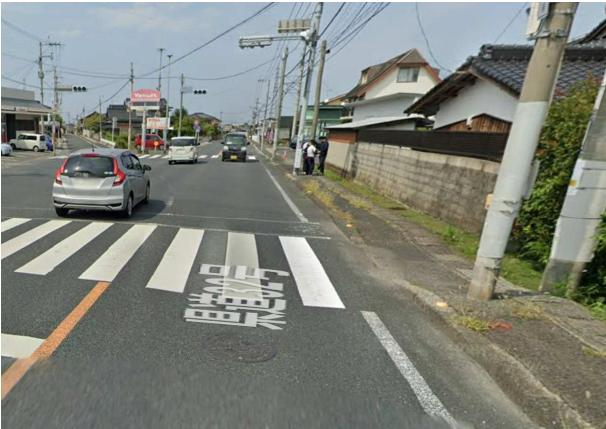
番号	⑤	学校名	豊前中	道路種別	県道
所在地					
【築上中部高校跡地】 県道 犀川豊前線 吉木1165-1番地付近					
現地写真	通学路の状況

<p>【通学部会】 県道犀川豊前線に東側歩道はあるが、マウンドアップで幅員も狭い為、通学時に児童が車道にはみ出し、車と接触する。</p> <p>要望</p> <p>歩道拡幅及びバリアフリー化</p> <p>今後の対策</p> <p>【県土整備事務所】 R7以降、沿道状況を確認調査のうえ検討したい。</p>				
備考

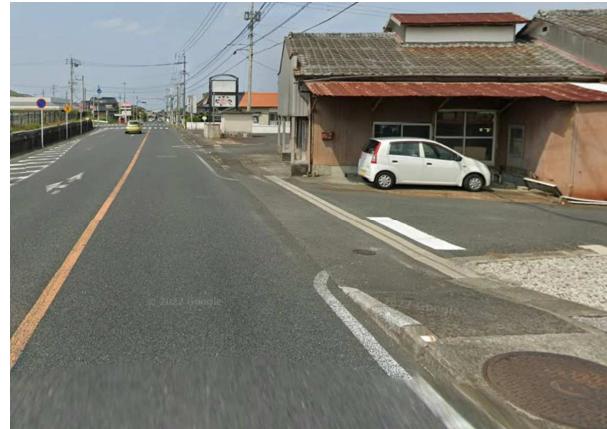
番号	⑥	学校名	豊前中	道路種別	県道
所在地					
【築上中部高校跡地】 県道 犀川豊前線 吉木1157-3番地付近					
現地写真	通学路の状況

<p>【通学部会】 通学時の県道犀川豊前線への合流で、東側地域からの自転車通学生徒に対し、横断歩道の設置及び既設の北側交差点の信号との連動式信号の設置を要望し、安全に学校側の歩道に渡れるようとする。</p> <p>要望</p> <p>横断歩道、停止線、連動式信号、溜り場の設置</p> <p>今後の対策</p> <p>【県土整備事務所】 R7以降、沿道状況を確認調査のうえ検討したい。 【豊前警察署】 道路管理者・教育委員会と協議中。</p>				
備考

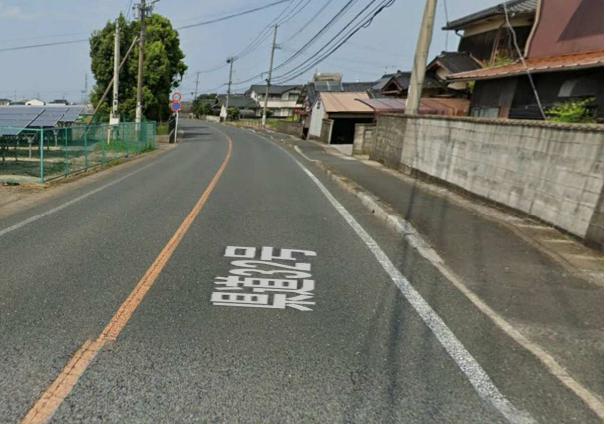
番号	⑦	学校名	豊前中	道路種別	県道				
所在地									
【太陽光発電設備横】 県道 犀川豊前線 千束304-3番地付近									
現地写真		通学路の状況

<p>【通学部会】 県道犀川豊前線の西側路側帯の幅員が狭い為、通学時の徒歩生徒に対し自転車が車道にはみ出し、車と接触する。</p> <p>要望</p> <p>路側帯拡幅、速度標識の移設</p> <p>今後の対策</p> <p>【県土整備事務所】 R7以降、沿道状況を確認調査のうえ検討したい。</p>							
備考

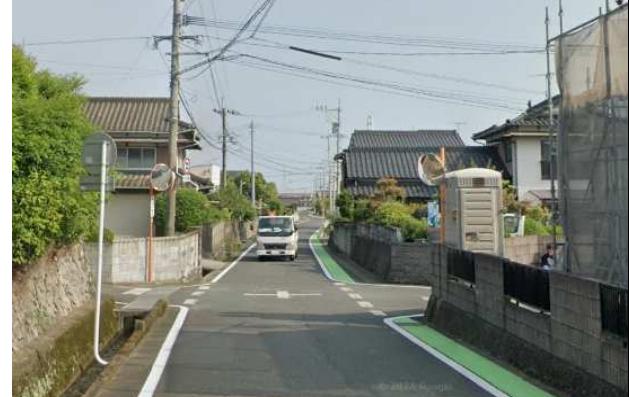
番号	⑧	学校名	豊前中	道路種別	市道				
所在地									
市道八屋92号線と今市6号線の交差点									
現地写真		通学路の状況

<p>【通学部会】 止まれの標識があるが見通しが悪く、今市6号線から車や自転車が飛び出していくことがある。</p> <p>要望</p> <p>路面への通学路等の表示</p> <p>今後の対策</p> <p>【市建設課】 八屋92号線にグリーンベルト施工済み。今市6号線に止まれの標識もあるため追加の安全施設の予定なし。</p>							
備考

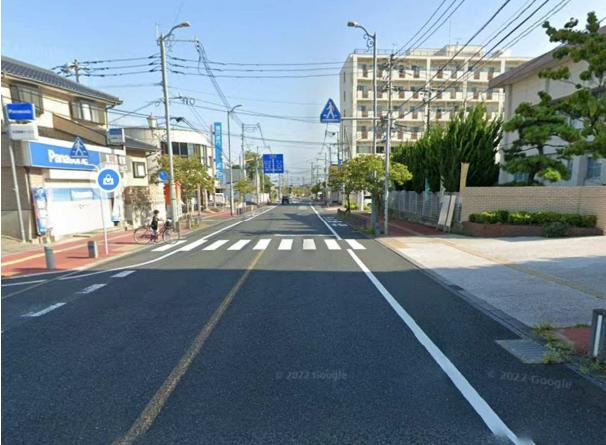
番号	⑪	学校名	八屋中	道路種別	県道
所在地					
中学校校門正門付近 赤熊1363-1 ア 永添電気前 イ 西日本銀行前 ウ 旧くろつち整形外科前					
現地写真		通学路の状況

<p>生徒の通学路であり、学校前の各交差点は生徒数も多く、幹線道路沿いのため交通量も多い。また、7~3月にかけてマルショク跡地での建設工事があり、大型トラックの出入りが多くなるので接触事故等が心配される。</p> <p>要望</p> <p>幹線道路に「生徒横断注意」等の掲示物を設置し、注意喚起をしてほしい。</p> <p>今後の対策</p> <p>R 5 【県土整備事務所】 県道での対策予定なし。市道側での対策を。 R 6 【市建設課】 道路管理者としては、追加の安全施設の予定なし。</p>			
備考

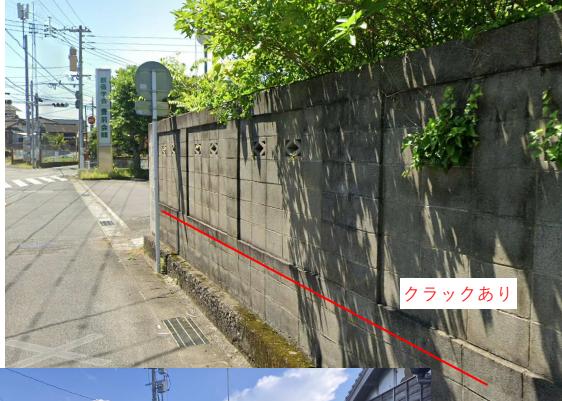
番号	⑫	学校名	八屋小	道路種別	市道
所在地					
今市166-3付近のブロック塀					
現地写真		通学路の状況

<p>道路沿いにあるブロック塀は老朽化しているし、鉄筋も入っていないことから、倒れてくる危険がある。</p> <p>要望</p> <p>ブロック塀の撤去</p> <p>今後の対策</p> <p>ブロック塀撤去済</p>			
備考

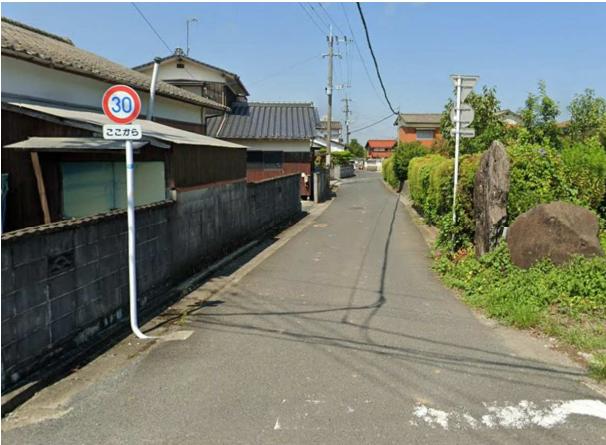
番号	⑬	学校名	千束小	道路種別	市道				
所在地									
東吉木公民館付近									
現地写真		通学路の状況

<p>見通しが悪く、児童の下校時、前から来る車との接触の危険性がある。また信号もないため、車もスピードを出して直進してくる。</p> <p>要望</p> <p>道路に安全表示をするなどの安全対策</p> <p>今後の対策</p> <p>【市建設課】R7年度以降、グリーンバールを施工予定。</p>							
備考									
R4地元要望有

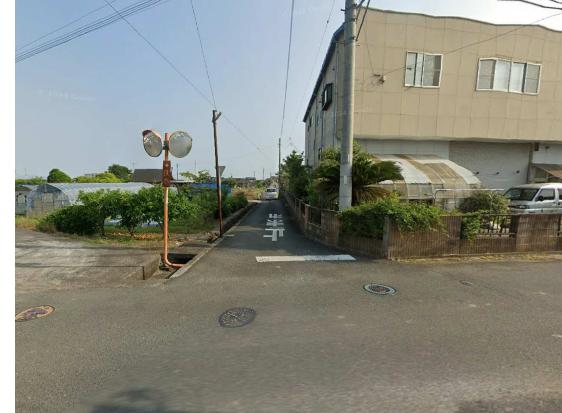
番号	⑭	学校名	豊前中	道路種別	市道				
所在地									
今市10号線 豊前市大字今市260-1地先									
現地写真		通学路の状況

<p>朝の通勤時は通勤車などの交通量が多い。また子ども達が車をよける際に側溝に蓋がないため、落ちたこともある。</p> <p>要望</p> <p>側溝蓋の設置</p> <p>今後の対策</p> <p>【市建設課】R8年度以降、学校再編の通学部会と検討し、対応予定。</p>							
備考									
R4地元要望有
