豊前
トヨクニ

通学路危険箇所一覧

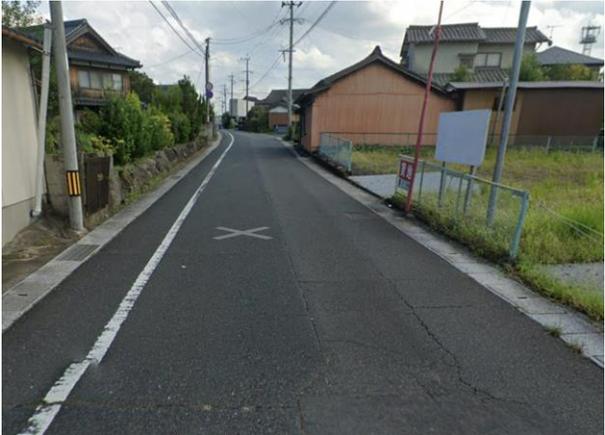
番号	①	学校名	豊前中	道路種別	市道
所在地					
吉木22号線創価学会そばの交差点 ～ 吉木23号線との交差点					
現地写真			通学路の状況

<p>【通学部会】 センターラインのない狭い道路で、歩道がなく、通学する生徒が自動車や自転車と並走しての通学となる。</p>		
			要望		
			グリーンベルトの設置 ポールの設置		
			現在までの対策		
備考

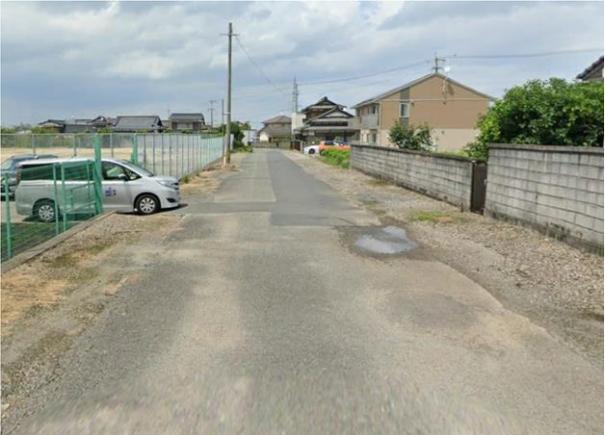
番号	②	学校名	豊前中	道路種別	市道
所在地					
<p>【築上中部高校テニスコート跡地横】 市道 吉木23号線 吉木1179-3番地付近</p>					
現地写真			通学路の状況

<p>【通学部会】 歩道がなく、通学する生徒が自動車や自転車と並走しての通学となる。</p>		
			要望		
			歩道の設置		
			現在までの対策		
備考

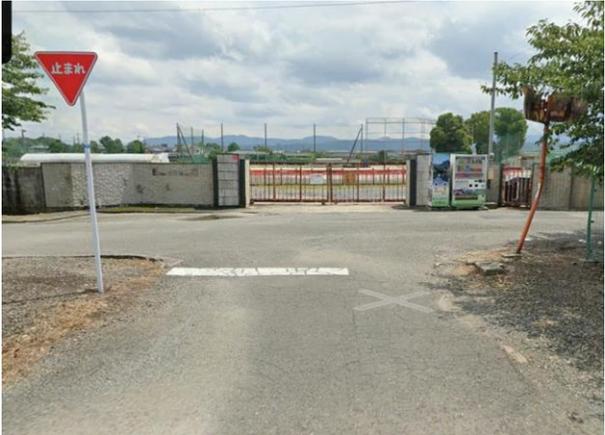
番号	③	学校名	豊前中	道路種別	市道
所在地					
【築上中部高校跡地正門】 市道 吉木23号線 吉木1167-1番地付近					
現地写真			通学路の状況

【通学部会】 新中学校の正門前が交差点 であり、生徒が集結するこ とから横断歩道を設置して 歩行者を優先させたい。		
			要望		
			横断歩道、停止線の設置		
			現在までの対策		
備考

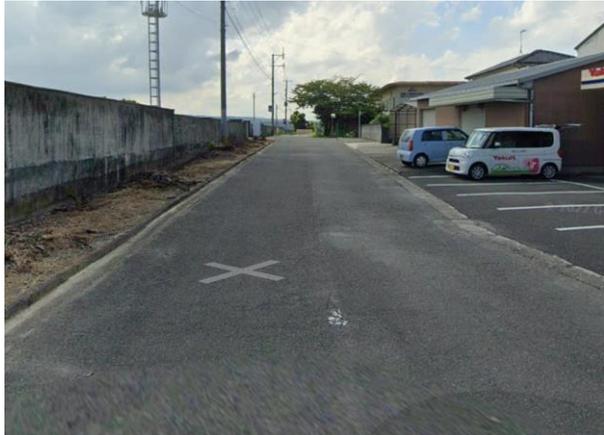
番号	④	学校名	豊前中	道路種別	市道
所在地					
【Yakult横】 市道 今市6号線 吉木1170-3番地付近					
現地写真			通学路の状況

【通学部会】 歩道がなく、通学する生徒 が自動車や自転車と並走し ての通学となる。		
			要望		
			歩道の設置、ハンプの設置		
			現在までの対策		
備考

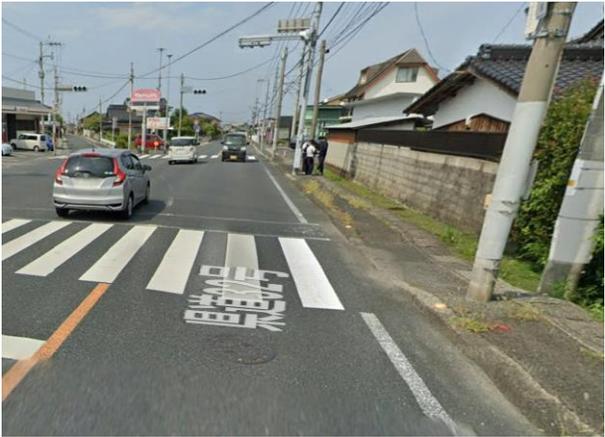
番号	⑤	学校名	豊前中	道路種別	県道
所在地					
【築上中部高校跡地】 県道 犀川豊前線 吉木1165-1番地付近					
現地写真			通学路の状況

<p>【通学部会】 県道犀川豊前線に東側歩道はあるが、マウンドアップで幅員も狭い為、通学時に児童が車道にはみ出し、車と接触する。</p>		
			要望		
			歩道拡幅及びバリアフリー化		
			現在までの対策		
備考

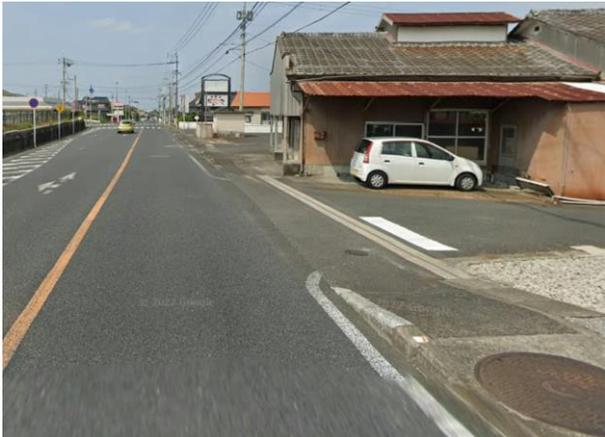
番号	⑥	学校名	豊前中	道路種別	県道
所在地					
【築上中部高校跡地】 県道 犀川豊前線 吉木1157-3番地付近					
現地写真			通学路の状況

<p>【通学部会】 通学時の県道犀川豊前線への合流で、東側地域からの自転車通学生徒に対し、横断歩道の設置及び既設の北側交差点の信号との連動式信号の設置を要望し、安全に学校側の歩道に渡れるようにする。</p>		
			要望		
			横断歩道、停止線、連動式信号、溜り場の設置		
			現在までの対策		
備考

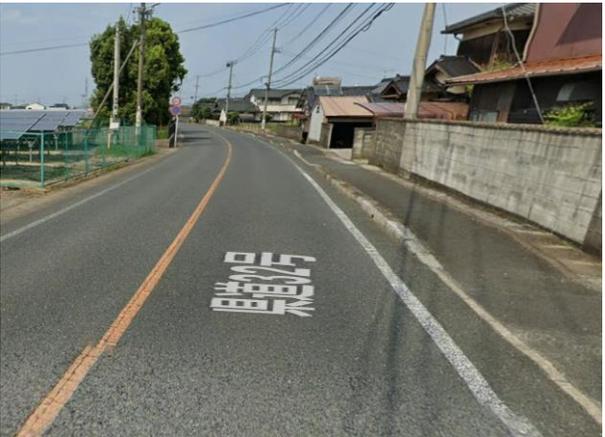
番号	⑦	学校名	豊前中	道路種別	県道
所在地					
【太陽光発電設備横】 県道 犀川豊前線 千束304-3番地付近					
現地写真			通学路の状況

【通学部会】 県道犀川豊前線の西側路側帯の幅員が狭い為、通学時の徒歩生徒に対し自転車が車道にはみ出し、車と接触する。		
			要望		
			路側帯拡幅、速度標識の移設		
			現在までの対策		
備考

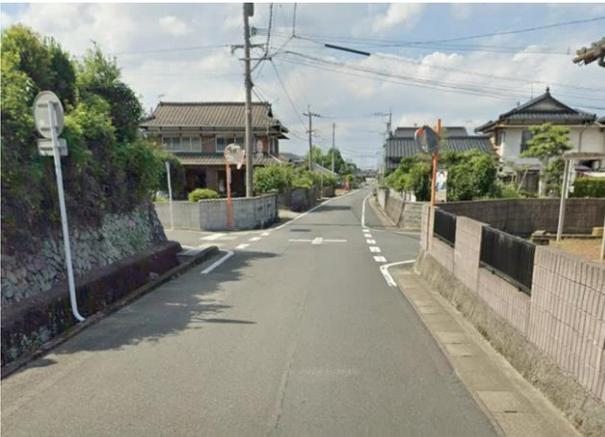
番号	⑧	学校名	豊前中	道路種別	市道
所在地					
市道八屋92号線と今市6号線の交差点					
現地写真			通学路の状況

【通学部会】 止まれの標識があるが見通しが悪く、今市6号線から車や自転車が飛び出してくることがある。		
			要望		
			路面への通学路等の表示		
			現在までの対策		
備考

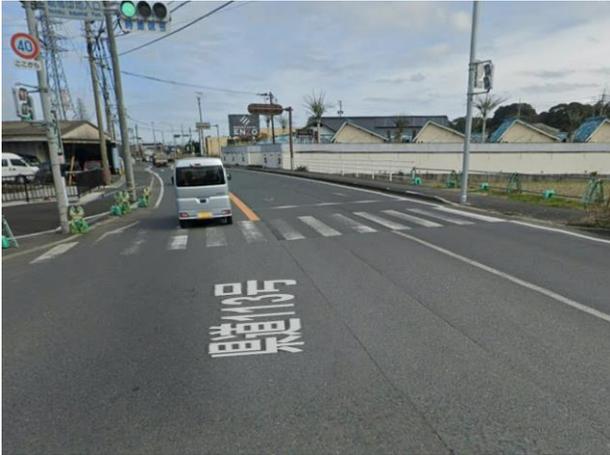
番号	⑨	学校名	八屋小	道路種別	県道
所在地					
能徳工業団地からマスタホームリビングセンターまで					
現地写真			通学路の状況

新設交差点には信号や横断歩道が設置されないため、通学路を一部変更し、迂回しなければならない。その際、車の通りの多い県道沿いを一部通ることになる。		
			要望		
			歩行者用ガードレールの設置		
			現在までの対策		
			【R4合同現地確認】 【県土整備事務所】 バイパスの開通時期に合わせて対策する予定		
備考

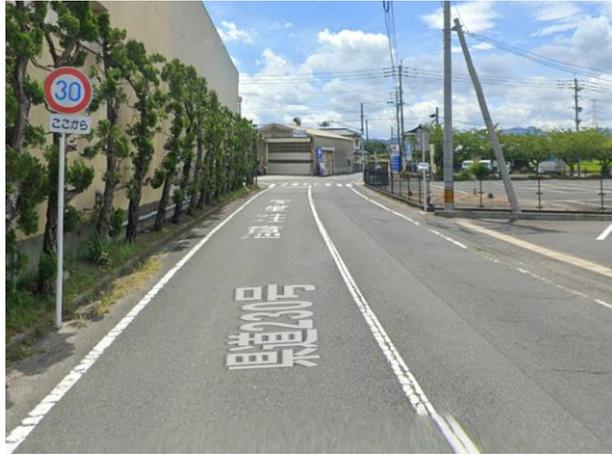
番号	⑩	学校名	八屋小	道路種別	市道
所在地					
マスタホームリビングセンターから山側に曲がった交差点まで					
現地写真			通学路の状況

①と同じく、迂回する箇所では歩道やグリーンゾーン等がなく、自動車や自転車と併走するかたちで通学することになる。		
			要望		
			グリーンゾーンの設置		
			現在までの対策		
			【市建設課】 県事業の道路改良工事時に県土整備事務所と協議したい。		
備考

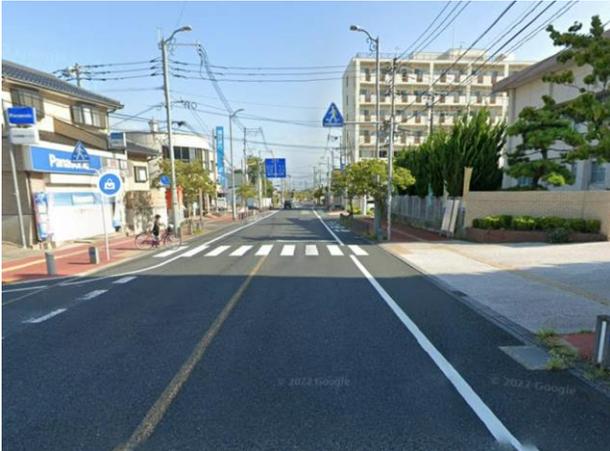
番号	⑪	学校名	八屋中	道路種別	県道
所在地					
中学校校門正門付近 赤熊1363-1 ア 永添電気前 イ 西日本銀行前 ウ 旧くろつち整形外科前					
現地写真			通学路の状況

生徒の通学路であり、学校前の各交差点は生徒数も多く、幹線道路沿いのため交通量も多い。また、7~3月にかけてマルショク跡地の建設工事があり、大型トラックの出入りが多くなるので接触事故等が心配される。		
			要望		
			幹線道路に「生徒横断注意」等の掲示物を設置し、注意喚起をしてほしい。		
			現在までの対策		
			【県土整備事務所】 対策予定なし		
備考

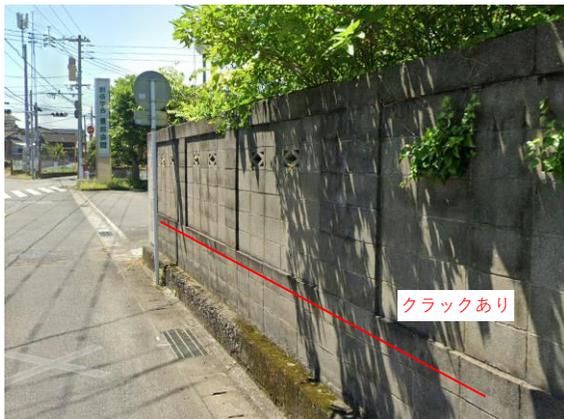
番号	⑫	学校名	八屋小	道路種別	市道
所在地					
今市166-3付近のブロック塀					
現地写真			通学路の状況

道路沿いにあるブロック塀は老朽化しているし、鉄筋も入っていないことから、倒れてくる危険がある。		
			要望		
			ブロック塀の撤去		
			現在までの対策		
備考

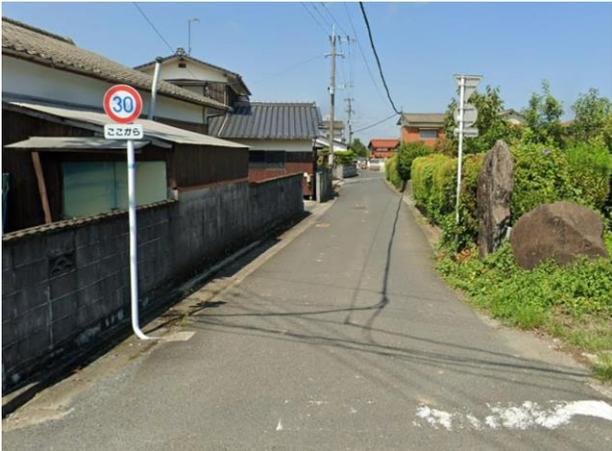
番号	⑬	学校名	千束小	道路種別	市道
所在地					
東吉木公民館付近					
現地写真			通学路の状況

見通しが悪く、児童の下校時、前から来る車との接触の危険性がある。また信号もないため、車もスピードを出して直進してくる。		
			要望		
			道路に安全表示をするなどの安全対策		
			現在までの対策		
備考
