## 通学路危険箇所一覧

## 新豊前中学校通学路危険箇所案内図

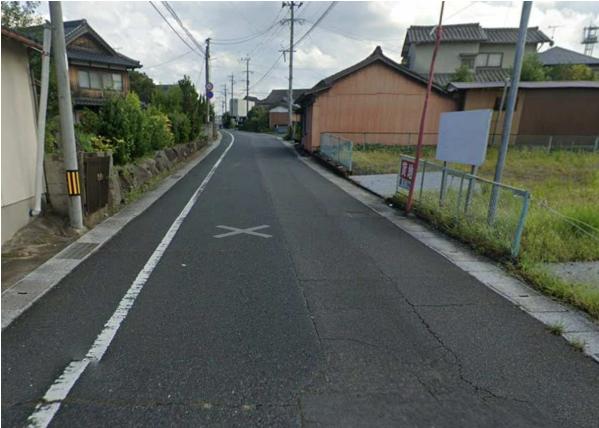
| 番号 | ① | 学校名 | 豊前中 | 道路種別 | 市道 |

| 番号 | ① | 学校名 | 豊前中 | 道路種別 | 市道 |
|--|---|--|---|---|---|
| | | <p>【通学部会】<br/>センターラインのない狭い<br/>道路で、歩道がなく、通学<br/>する生徒が自動車や自転車<br/>と並走しての通学となる。</p> <p>要望</p> <p>グリーンベルトの設置</p> <p>現在までの対策</p> | | | |

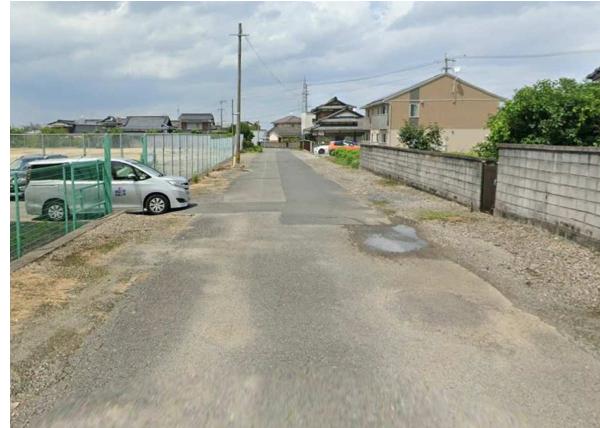
| 番号 | ② | 学校名 | 豊前中 | 道路種別 | 市道 |

| 番号 | ② | 学校名 | 豊前中 | 道路種別 | 市道 |
|--|---|--|---|---|---|
| | | <p>【通学部会】<br/>歩道がなく、通学する生徒<br/>が自動車や自転車と並走し<br/>ての通学となる。</p> <p>要望</p> <p>歩道の設置</p> <p>現在までの対策</p> | | | |

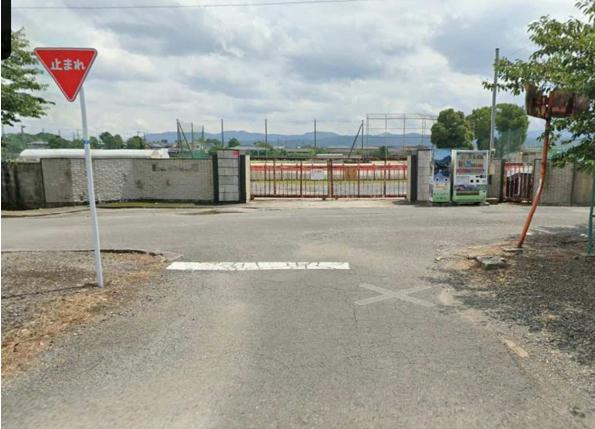
| 番号 | ③ | 学校名 | 豊前中 | 道路種別 | 市道 |

| 番号 | ③ | 学校名 | 豊前中 | 道路種別 | 市道 |
|--|---|---|---|---|---|
| | | <p>【通学部会】<br/>新中学校の正門前が交差点であり、生徒が集結するところから横断歩道を設置して歩行者を優先させたい。</p> <p>要望</p> <p>横断歩道、停止線の設置</p> <p>今までの対策</p> | | | |

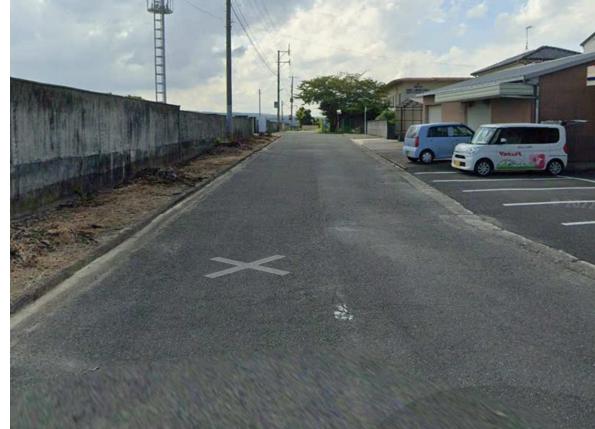
| 番号 | ④ | 学校名 | 豊前中 | 道路種別 | 市道 |

| 番号 | ④ | 学校名 | 豊前中 | 道路種別 | 市道 |
|--|---|---|---|---|---|
| | | <p>【通学部会】<br/>歩道がなく、通学する生徒が自動車や自転車と並走しての通学となる。</p> <p>要望</p> <p>歩道の設置</p> <p>今までの対策</p> | | | |

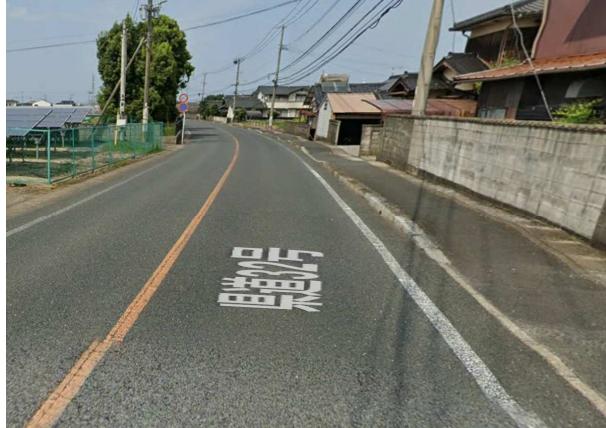
| 番号 | ⑦ | 学校名 | 豊前中 | 道路種別 | 県道 |

| 番号 | ⑦ | 学校名 | 豊前中 | 道路種別 | 県道 |
|--|---|---|---|---|---|
| | | <p>【通学部会】<br/>県道犀川豊前線の西側路側帶の幅員が狭い為、通学時の徒步生徒に対し自転車が車道にはみ出し、車と接触する。</p> <p>要望</p> <p>路側帯拡幅、速度標識の移設</p> <p>現在までの対策</p> | | | |

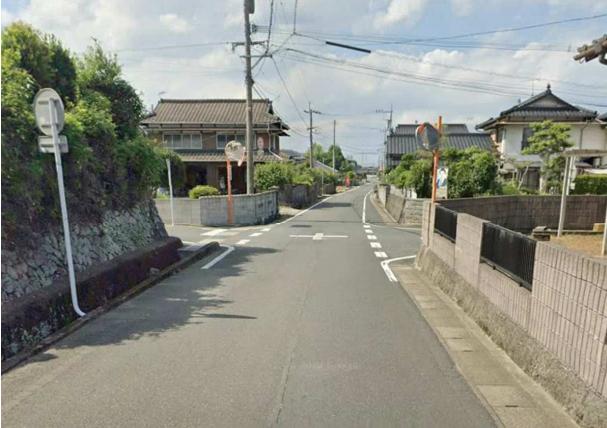
| 番号 | ⑧ | 学校名 | 豊前中 | 道路種別 | 市道 |

| 番号 | ⑧ | 学校名 | 豊前中 | 道路種別 | 市道 |
|--|---|--|---|---|---|
| | | <p>【通学部会】<br/>止まれの標識があるが見通しが悪く、今市6号線から車や自転車が飛び出していくことがある。</p> <p>要望</p> <p>路面への通学路等の表示</p> <p>今までの対策</p> | | | |

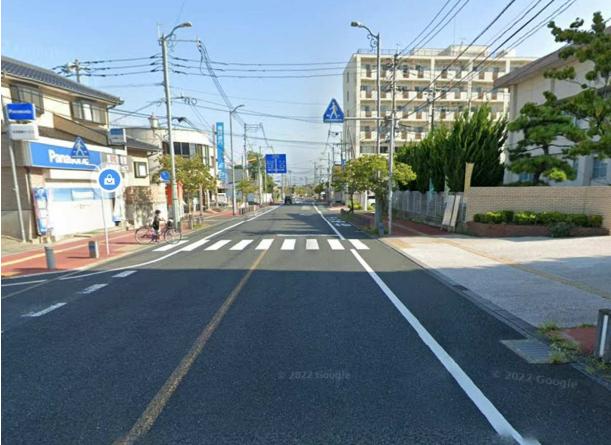
| 番号 | ⑪ | 学校名 | 八屋中 | 道路種別 | 県道 |

| 番号 | ⑪ | 学校名 | 八屋中 | 道路種別 | 県道 |
|--|---|---|---|---|---|
| | | 生徒の通学路であり、学校前の各交差点は生徒数も多く、幹線道路沿いのため交通量も多い。また、7~3月にかけてマルショク跡地での建設工事があり、大型トラックの出入りが多くなるので接触事故等が心配される。 | | | |

| 番号 | ⑪ | 学校名 | 八屋中 | 道路種別 | 県道 |
|--|---|---|---|---|---|
| | | 幹線道路に「生徒横断注意」等の掲示物を設置し、注意喚起をしてほしい。 | | | |
| | | 【県土整備事務所】<br>対策予定なし | | | |

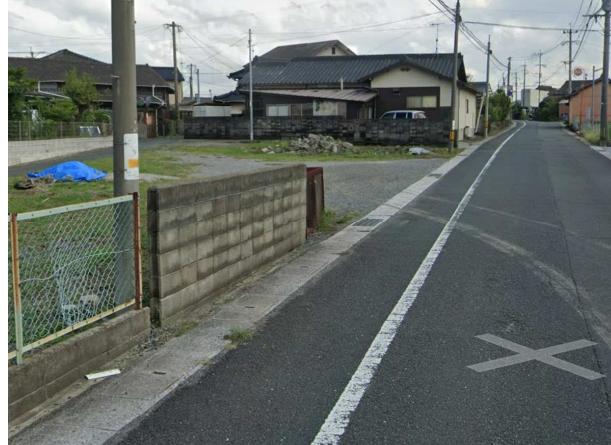
| 番号 | ⑫ | 学校名 | 八屋小 | 道路種別 | 市道 |

| 番号 | ⑫ | 学校名 | 八屋小 | 道路種別 | 市道 |
|--|---|---|---|---|---|
| | | 道路沿いにあるブロック塀は老朽化しているし、鉄筋も入っていないことから、倒れてくる危険がある。 | | | |

| 番号 | ⑫ | 学校名 | 八屋小 | 道路種別 | 市道 |
|--|---|---|---|---|---|
| | | ブロック塀の撤去 | | | |
