## 豊前中学校 主要通学路危険箇所

## 通学路危険箇所一覧

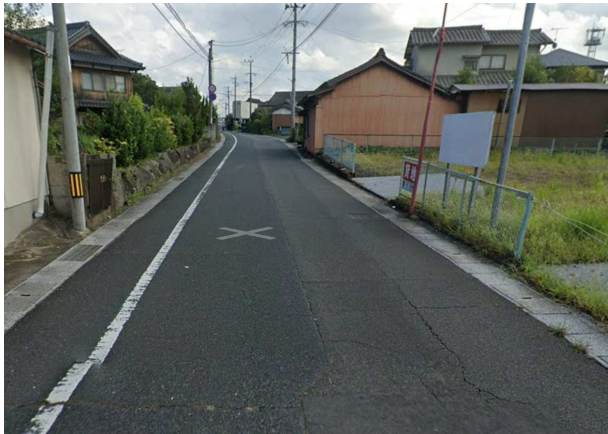
| 番号 | ① | 学校名 | 豊前中 | 道路種別 | 市道 |

| 吉木22号線創価学会そばの交差点 ～ 吉木23号線との交差点 | | | | | |
| | | | 【通学部会】<br>センターラインのない狭い道路で、歩道がなく、通学する生徒が自動車や自転車と並走しての通学となる。 | | |

| | | | グリーンベルトの設置<br>ポールの設置 | | |
| | | | 【市建設課】<br>R8年度以降、学校再編の通学部会と検討し、対応予定。 | | |

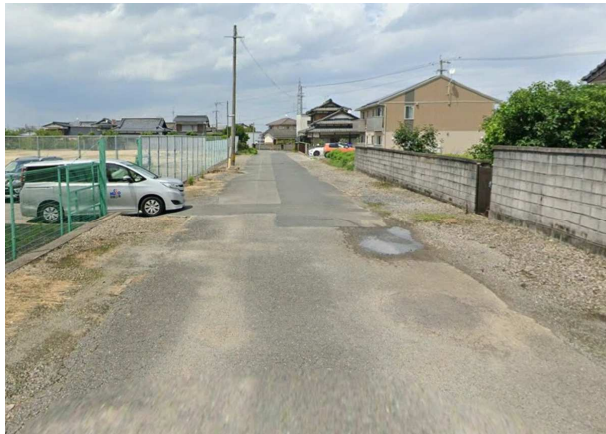
| 番号 | ② | 学校名 | 豊前中 | 道路種別 | 市道 |

| 【築上中部高校テニスコート跡地横】<br>市道 吉木23号線<br>吉木1179-3番地付近 | | | | | |
| | | | 【通学部会】<br>歩道がなく、通学する生徒が自動車や自転車と並走しての通学となる。 | | |

| | | | 歩道の設置 | | |
| | | | 【市建設課】<br>R7年度詳細設計、R8年度歩道設置工事の予定。 | | |

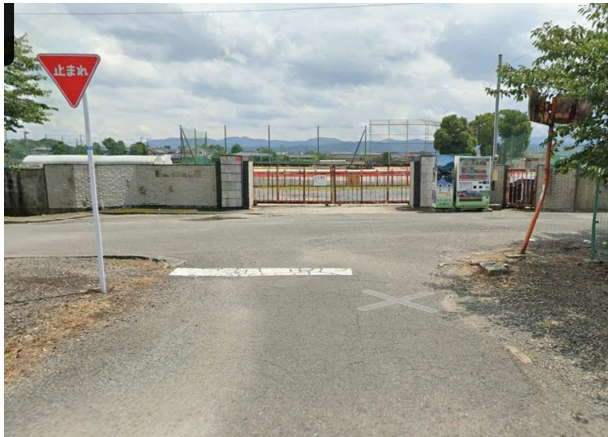
| 番号 | ③ | 学校名 | 豊前中 | 道路種別 | 市道 |

| 【築上中部高校跡地正門】<br>市道 吉木23号線<br>吉木1167-1番地付近 | | | | | |
| | | | 【通学部会】<br>新中学校の正門前が交差点であり、生徒が集結することから横断歩道を設置して歩行者を優先させたい。 | | |

| | | | 横断歩道、停止線の設置 | | |
| | | | 【豊前警察署】<br>道路管理者・教育委員会と協議中。 | | |

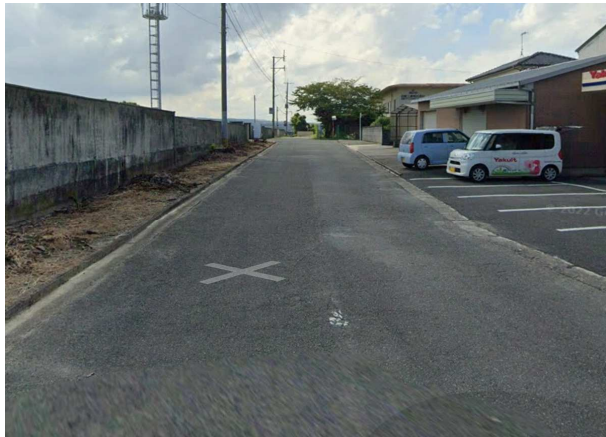
| 番号 | ④ | 学校名 | 豊前中 | 道路種別 | 市道 |

| 【Yakult横】<br>市道 今市6号線<br>吉木1170-3番地付近 | | | | | |
| | | | 【通学部会】<br>歩道がなく、通学する生徒が自動車や自転車と並走しての通学となる。 | | |

| | | | 歩道の設置、ハンプの設置 | | |
| | | | 【市建設課】<br>R7年度詳細設計、R8年度歩道設置工事の予定。 | | |

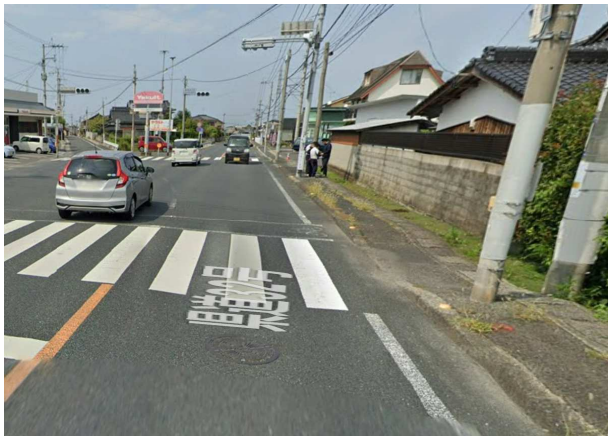
| 番号 | ⑤ | 学校名 | 豊前中 | 道路種別 | 県道 |

| 【築上中部高校跡地】<br>県道 犀川豊前線<br>吉木1165-1番地付近 | | | | | |
| | | | 【通学部会】<br>県道犀川豊前線に東側歩道はあるが、マウンドアップで幅員も狭い為、通学時に児童が車道にはみ出し、車と接触する。 | | |

| | | | 歩道拡幅及びバリアフリー化 | | |
| | | | 【県土整備事務所】<br>R7以降、沿道状況を確認調査のうえ検討したい。 | | |

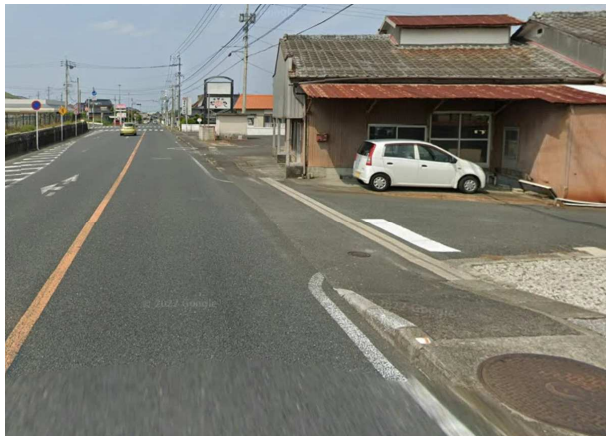
| 番号 | ⑥ | 学校名 | 豊前中 | 道路種別 | 県道 |

| 【築上中部高校跡地】<br>県道 犀川豊前線<br>吉木1157-3番地付近 | | | | | |
| | | | 【通学部会】<br>通学時の県道犀川豊前線への合流で、東側地域からの自転車通学生徒に対し、横断歩道の設置及び既設の北側交差点の信号との連動式信号の設置を要望し、安全に学校側の歩道に渡れるようにする。 | | |

| | | | 横断歩道、停止線、連動式信号、溜り場の設置 | | |
| | | | 【県土整備事務所】<br>R7以降、沿道状況を確認調査のうえ検討したい。<br>【豊前警察署】<br>道路管理者・教育委員会と協議中。 | | |

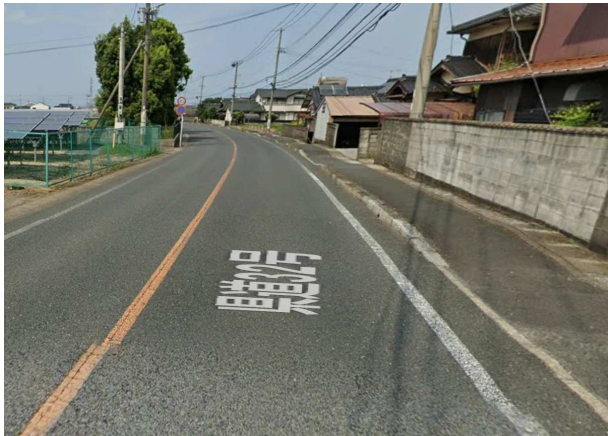
| 番号 | ⑦ | 学校名 | 豊前中 | 道路種別 | 県道 |

| 【太陽光発電設備横】<br>県道 犀川豊前線<br>千束304-3番地付近 | | | | | |
| | | | 【通学部会】<br>県道犀川豊前線の西側路側帯の幅員が狭い為、通学時の徒歩生徒に対し自転車が車道にはみ出し、車と接触する。 | | |

| | | | 路側帯拡幅、速度標識の移設 | | |
| | | | 【県土整備事務所】<br>R7以降、沿道状況を確認調査のうえ検討したい。 | | |

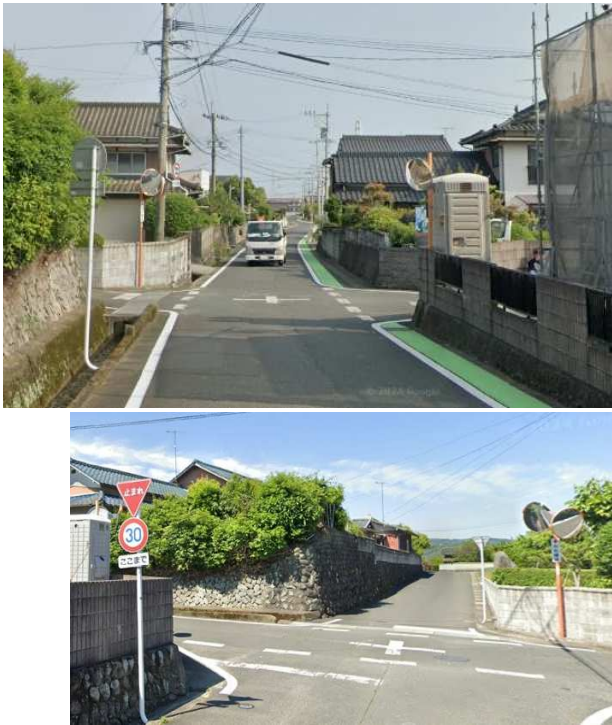
| 番号 | ⑧ | 学校名 | 豊前中 | 道路種別 | 市道 |

| 市道八屋92号線と今市6号線の交差点 | | | | | |
| | | | 【通学部会】<br>止まれの標識があるが見通しが悪く、今市6号線から車や自転車が飛び出してくることがある。 | | |

| | | | 路面への通学路等の表示 | | |
| | | | 【市建設課】<br>八屋92号線にグリーンベルト施工済み。今市6号線に止まれの標識もあるため追加の安全施設の予定なし。 | | |

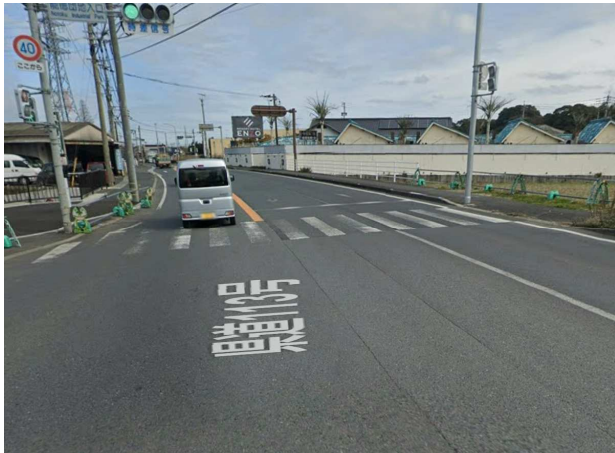
| 番号 | ⑨ | 学校名 | 八屋小 | 道路種別 | 県道 |

| 能徳工業団地からマスタホームリビングセンターまで | | | | | |
| | | | | 新設交差点には信号や横断歩道が設置されないため、通学路を一部変更し、迂回しなければならない。その際、車の通りの多い県道沿いを一部通ることになる。 | |

| | | | | 歩行者用ガードレールの設置 | |
| | | | | 【県土整備事務所】<br>バイパス工事にてR6年度完了 | |

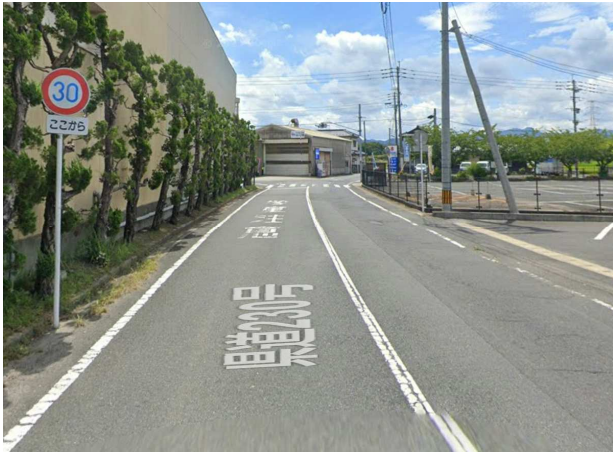
| 番号 | ⑩ | 学校名 | 八屋小 | 道路種別 | 市道 |

| マスタホームリビングセンターから山側に曲がった交差点まで | | | | | |
| | | | ①と同じく、迂回する箇所では歩道やグリーンベルト等がなく、自動車や自転車と併走するかたちで通学することになる。 | | |

| | | | グリーンベルトの設置 | | |
| | | | 【R6合同現地確認】<br><br>【市建設課】<br>県道から市道に権限委譲時に整備予定（令和7年度中） | | |

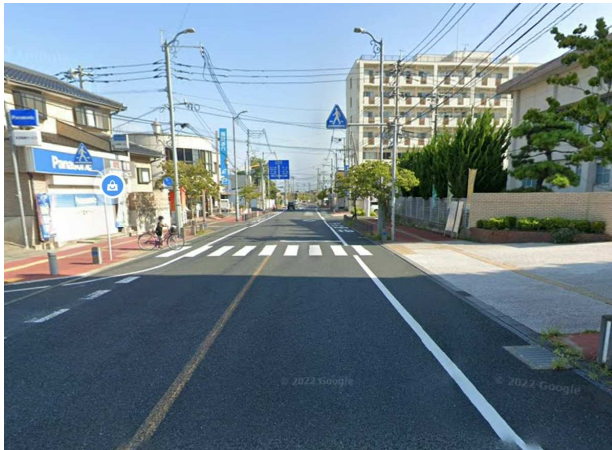
| 番号 | ⑪ | 学校名 | 八屋中 | 道路種別 | 県道 |

| 中学校校門正門付近 赤熊1363-1<br>ア 永添電気前 イ 西日本銀行前 ウ 旧くろつち整形外科前 | | | | | |
| | | | 生徒の通学路であり、学校前の各交差点は生徒数も多く、幹線道路沿いのため交通量も多い。また、7～3月にかけてマルショク跡地での建設工事があり、大型トラックの出入りが多くなるので接触事故等が心配される。 | | |

| | | | 幹線道路に「生徒横断注意」等の掲示物を設置し、注意喚起をしてほしい。 | | |
| | | | R 5【県土整備事務所】<br>県道での対策予定なし。市道側での対策を。<br>R 6【市建設課】<br>道路管理者としては、追加の安全施設の予定なし。 | | |

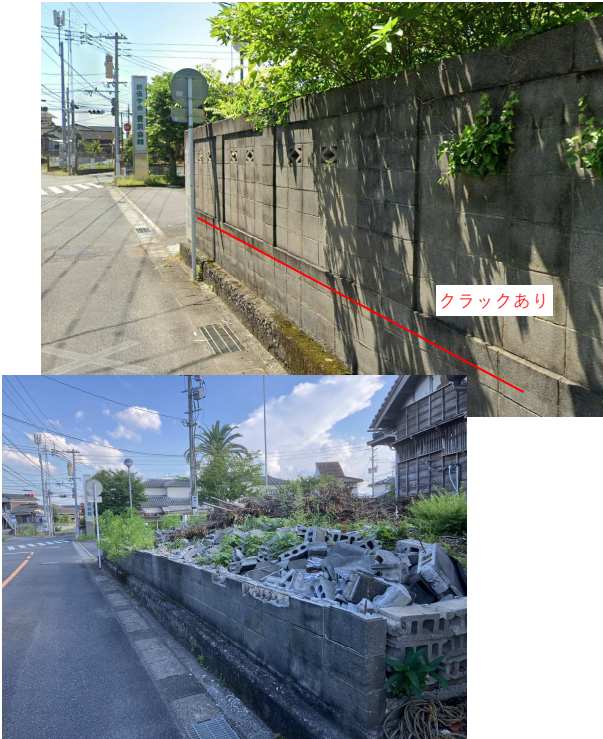
| 番号 | ⑫ | 学校名 | 八屋小 | 道路種別 | 市道 |

| 今市166-3付近のブロック塀 | | | | | |
| | | | 道路沿いにあるブロック塀は老朽化しているし、鉄筋も入っていないことから、倒れてくる危険がある。 | | |

| | | | ブロック塀の撤去 | | |
| | | | ブロック塀撤去済 | | |

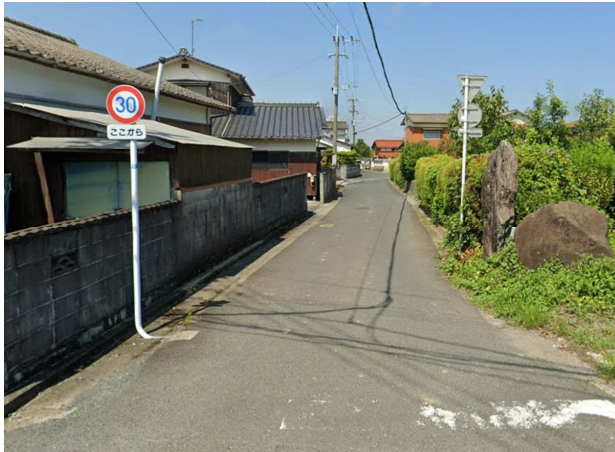
| 番号 | ⑬ | 学校名 | 千束小 | 道路種別 | 市道 |

| 東吉木公民館付近 | | | | | |
| | | | 見通しが悪く、児童の下校時、前から来る車との接触の危険性がある。また信号もないため、車もスピードを出して直進してくる。 | | |

| | | | 道路に安全表示をするなどの安全対策 | | |
| | | | 【市建設課】<br>R7年度以降、グリーンベルトを施工予定。 | | |

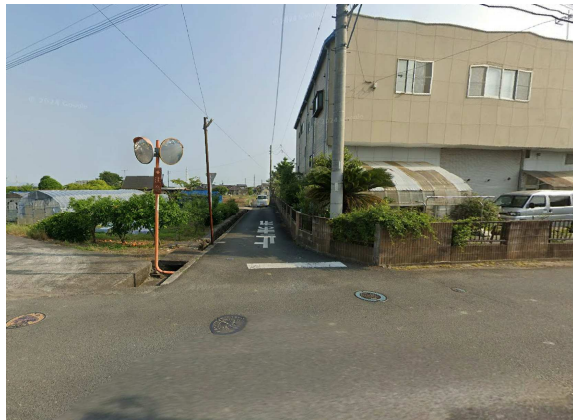
| 番号 | ⑭ | 学校名 | 豊前中 | 道路種別 | 市道 |

| 今市10号線<br>豊前市大字今市260-1地先 | | | | | |
| | | | 朝の通勤時は通勤車などの交通量が多い。また子ども達が車をよける際に側溝に蓋がないため、落ちたこともある。 | | |

| | | | 側溝蓋の設置 | | |
| | | | 【市建設課】<br>R8年度以降、学校再編の通学部会と検討し、対応予定。 | | |
