豊前中学校 主要通学路危険箇所

通学路危険箇所一覧

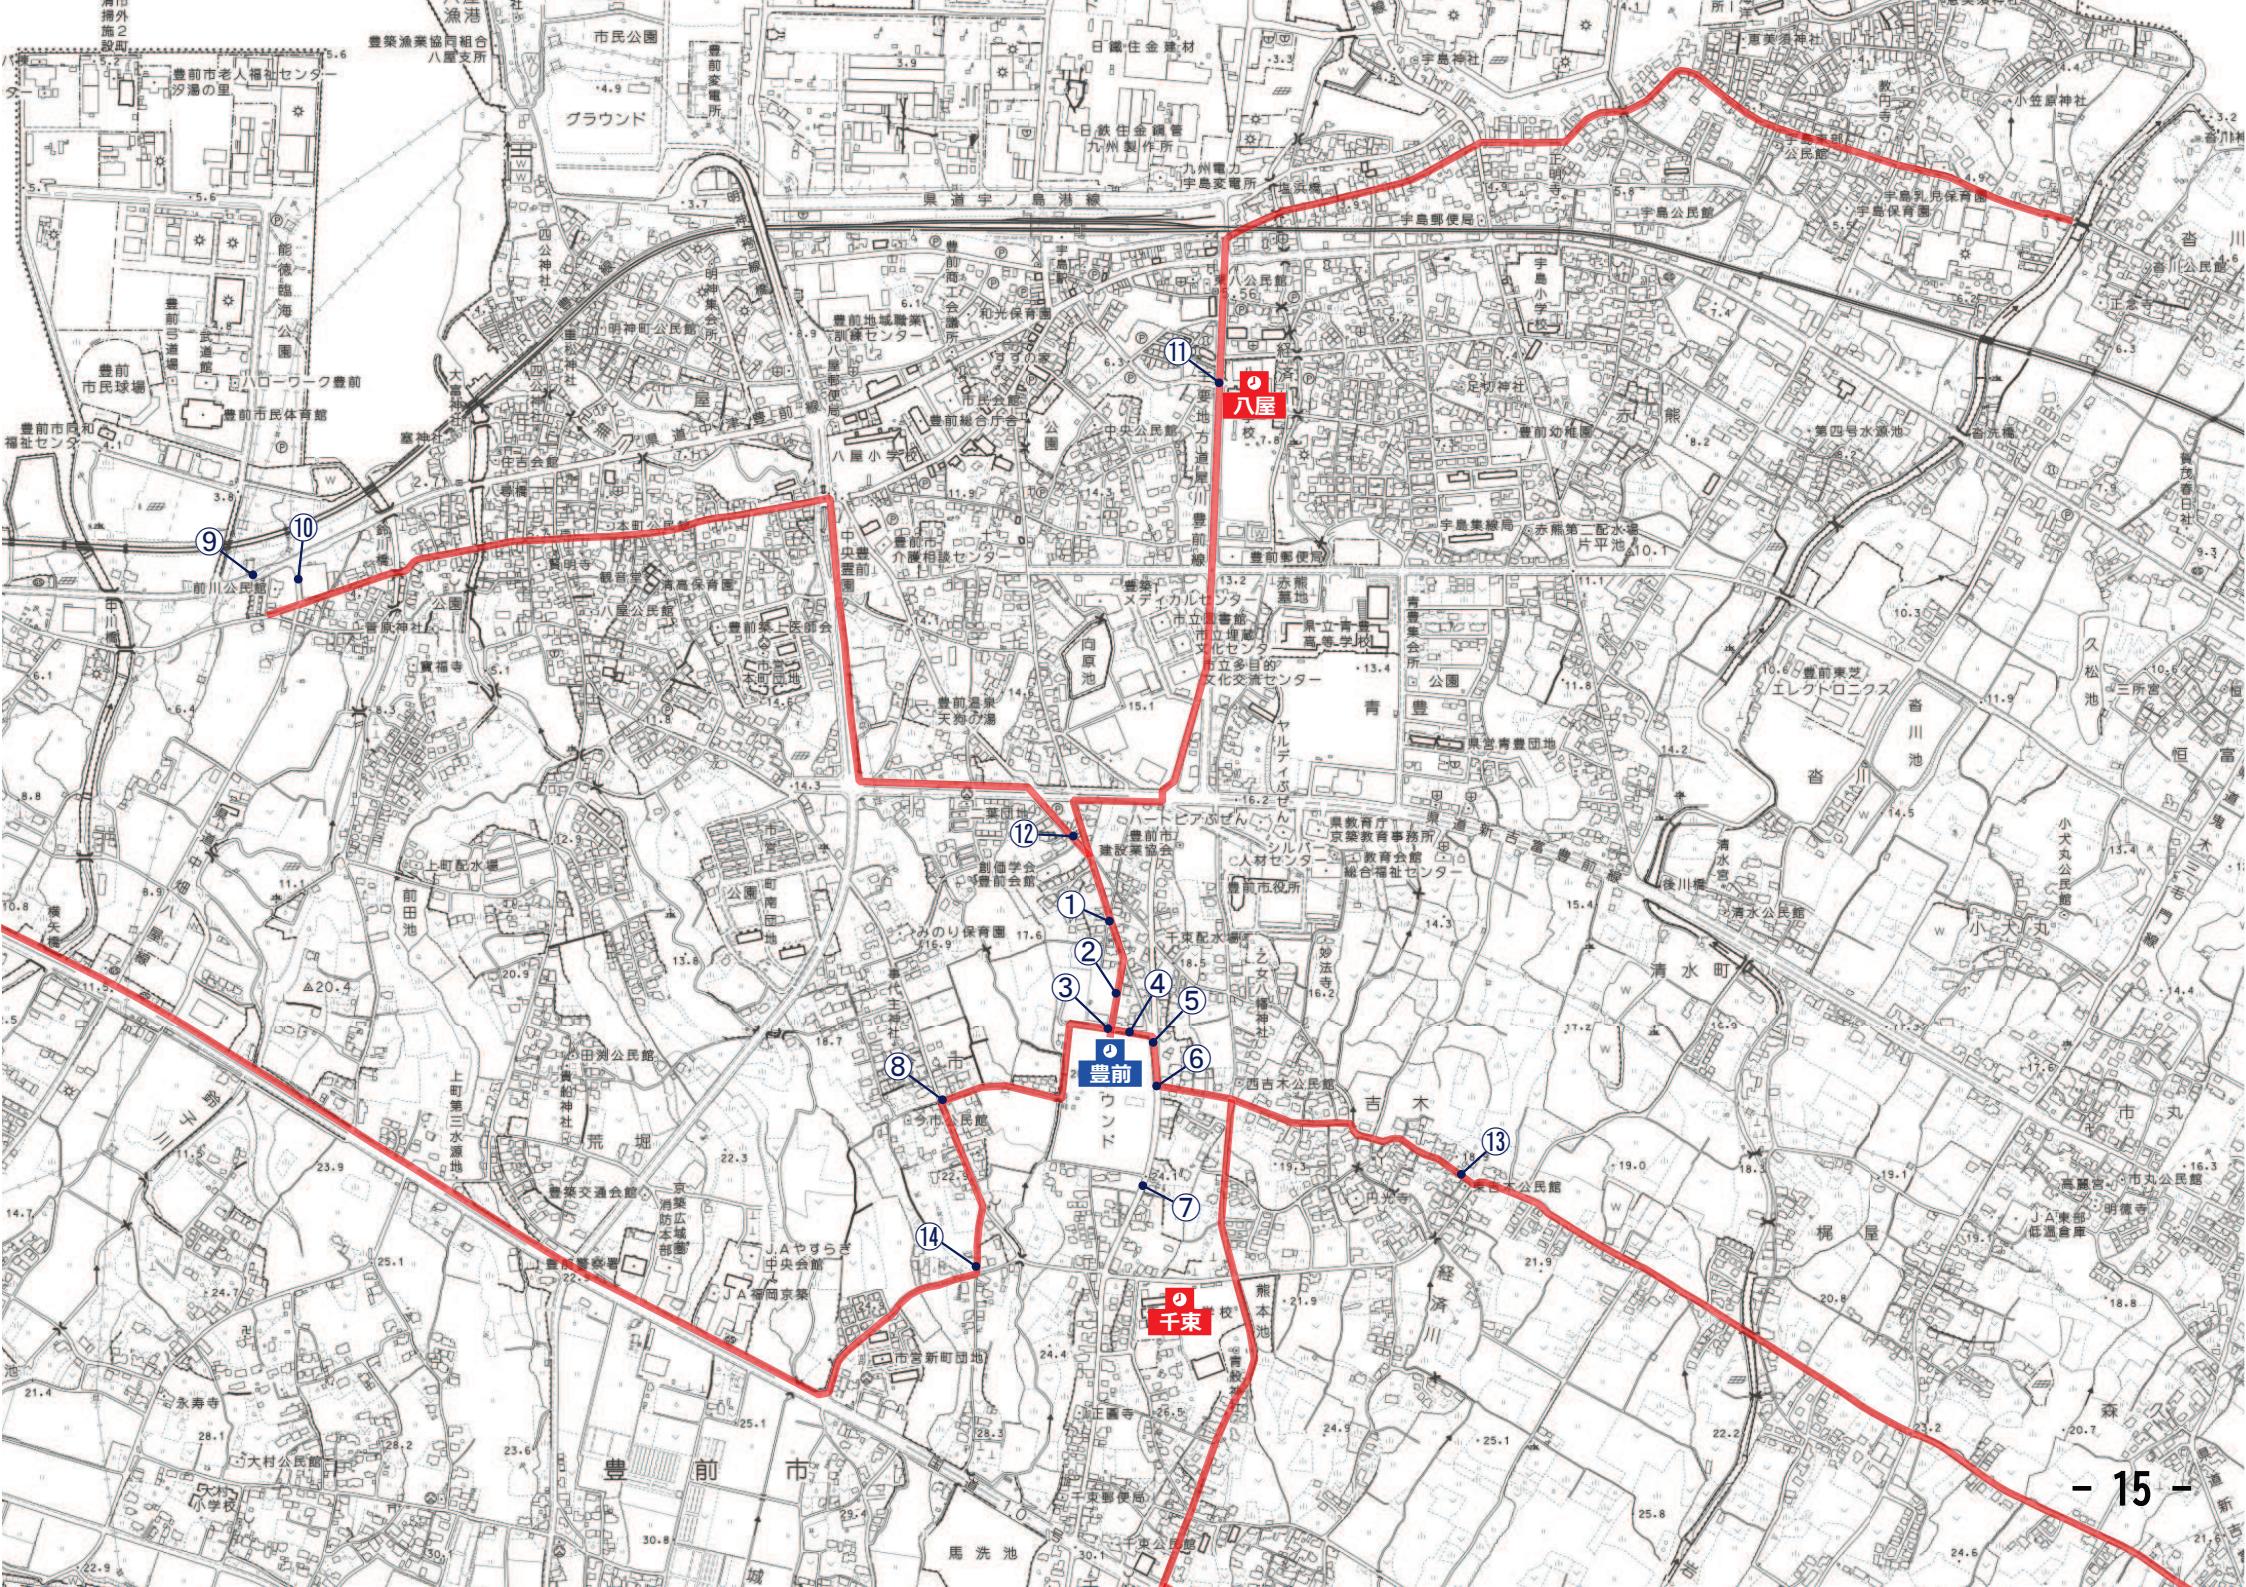
<p>朝の通勤時は通勤車などの交通量が多い。また子ども達が車をよける際に側溝に蓋がないため、落ちたこともある。</p> <p>要望</p> <p>側溝蓋の設置</p> <p>今後の対策</p> <p>【市建設課】R8年度以降、学校再編の通学部会と検討し、対応予定。</p>							
備考									
R4地元要望有
